IDENTIFICATION DES LIGNES ÉLECTRIQUES DANGEREUSES

José Rafael Garrido López¹ et Justo Martín Martín²

¹Agence pour l'Environnement et l'Eau, ministère régional de l'Environnement et de l'Aménagement du Territoire de la Junta de Andalucía, Espagne

Garrido López, J.R. y Martín Martín, J., (2015). "Identificación de tendidos eléctricos peligrosos". En Fajardo, I.; Martín, J.; Ruiz, A. (coord.). 2015. Manual de protección legal de la biodiversidad para agentes de la autoridad ambiental en Andalucía. Tercera edición revisada, corregida y aumentada. Consejería de Medio Ambiente y Ordenación del Territorio de la Junta de Andalucía

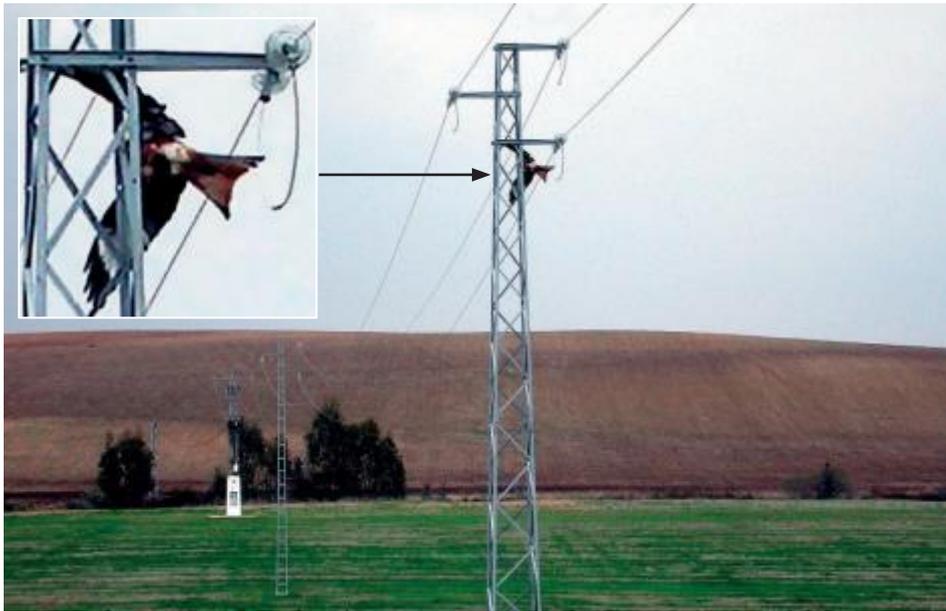
Photo 1. Milan royal blessé, encore vivant, pris dans les lignes d'un poteau électrique (Photo © IF).

Les pertes occasionnées par les lignes électriques affectent tant les jeunes que les adultes et constituent l'un des principaux facteurs de régression des populations. L'accumulation de milliers de kilomètres de câbles et de poteaux susceptibles de provoquer des accidents chez les oiseaux altère, de manière générale, les processus écologiques intervenant dans les vastes territoires concernés par ce problème ; ceci fragmente la connectivité des habitats naturels et l'on pense même que cela pourrait altérer le comportement migratoire de certaines espèces (Photo 1).

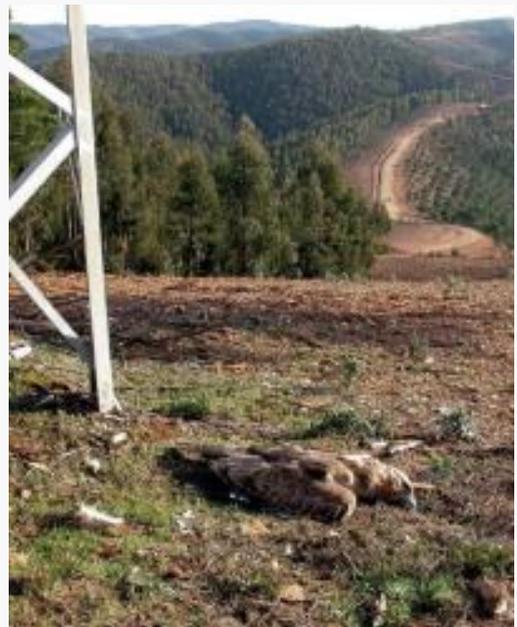
Photo 40. Aigle de Bonelli juvénile, électrocuté sur un pylône électrique (Photo © IF-JMM).

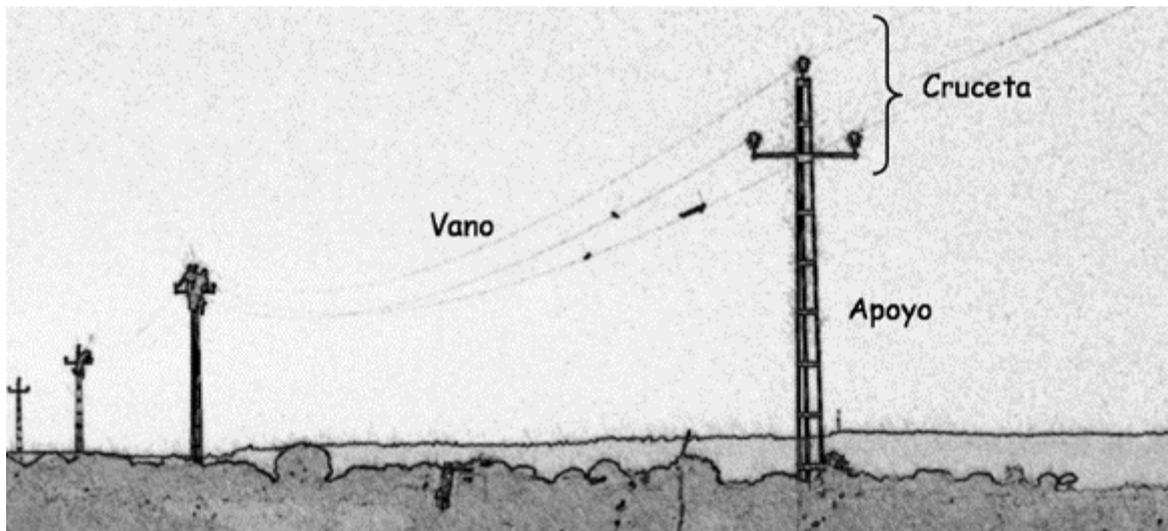
Figure 1. Éléments de structure d'une ligne électrique (© JRG).

Toute ligne électrique comporte un tronçon de câbles conducteurs (portée) soutenu par des poteaux électriques (pylônes). Le sommet des pylônes (traverse) ancre les câbles conducteurs par l'intermédiaire d'isolateurs, éléments en matériau isolant (verre ou céramique) qui empêchent le passage de l'électricité des câbles conducteurs à la traverse (Figure 1). Il existe deux types de lignes : les lignes de transport, dont la tension est généralement supérieure à 45 kV et qui acheminent l'énergie électrique des centres de production aux centrales électriques (Photo 3), et les lignes de distribution, plus petites, dont la tension est comprise entre 13,2 et 30 kV et qui répartissent l'électricité depuis ces centrales jusqu'aux centres de consommation (Photo 4). Les lignes de transport comportent en plus un ou deux câbles de terre, lesquels sont beaucoup plus fins et courent généralement au-dessus des câbles normaux, et dont l'objectif est de protéger les installations contre d'éventuelles surcharges.

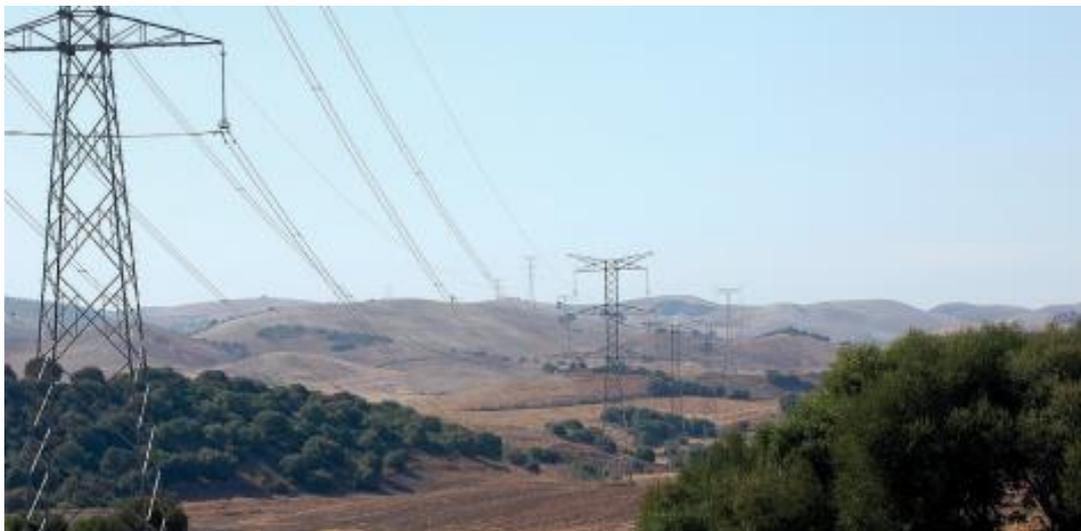
Photo 3. Ligne de transport. On peut distinguer les câbles de terre, moins épais, sur la partie supérieure (Photo © JRG).

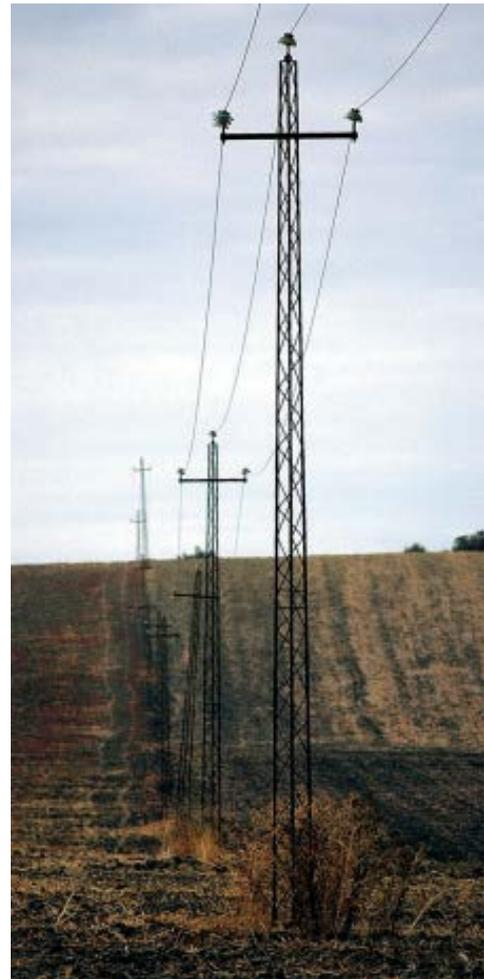
Photo 4. Ligne de distribution (Photo © JRG).

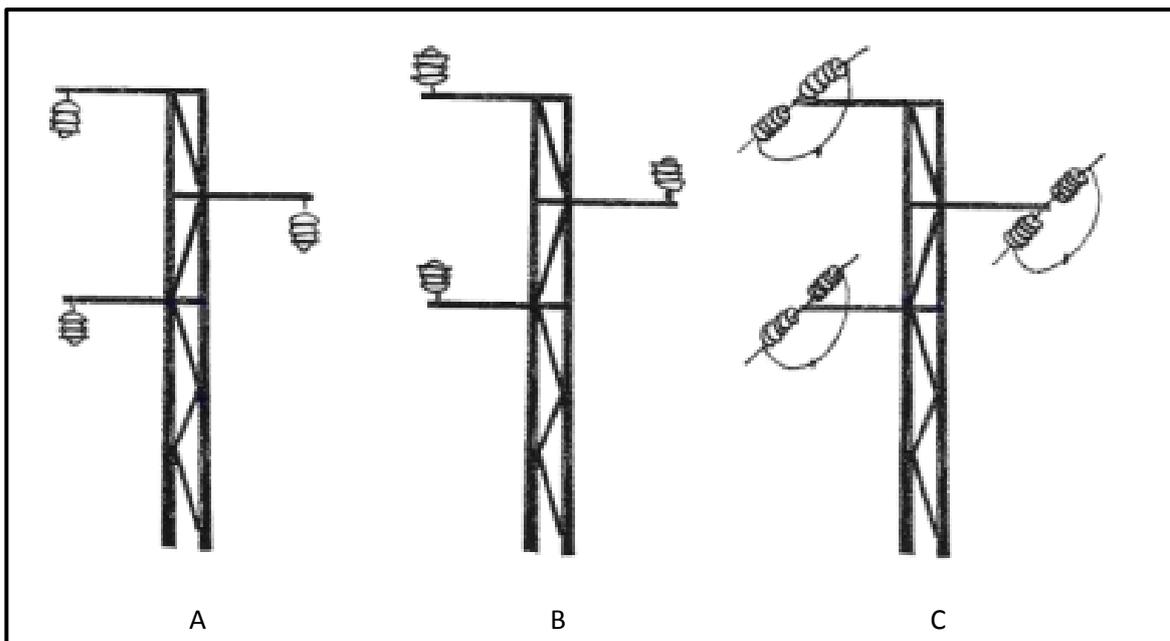
Figure 2. De gauche à droite, a) traverse avec isolateurs suspendus, b) traverse avec isolateurs rigides, et c) traverse dotée d'isolateurs en chaîne d'ancrage avec bretelles de liaison (© IF).

Il existe différents types de traverses sur les lignes électriques et elles se différencient par la disposition des isolateurs, ces « assiettes » en céramique ou en verre en forme de cône, dont l'apparence est facilement reconnaissable. Les isolateurs peuvent être suspendus (en dessous de la traverse), rigides (au-dessus de la traverse) ou disposés horizontalement en chaînes d'ancrage, de chaque côté de la traverse (Figure 2).

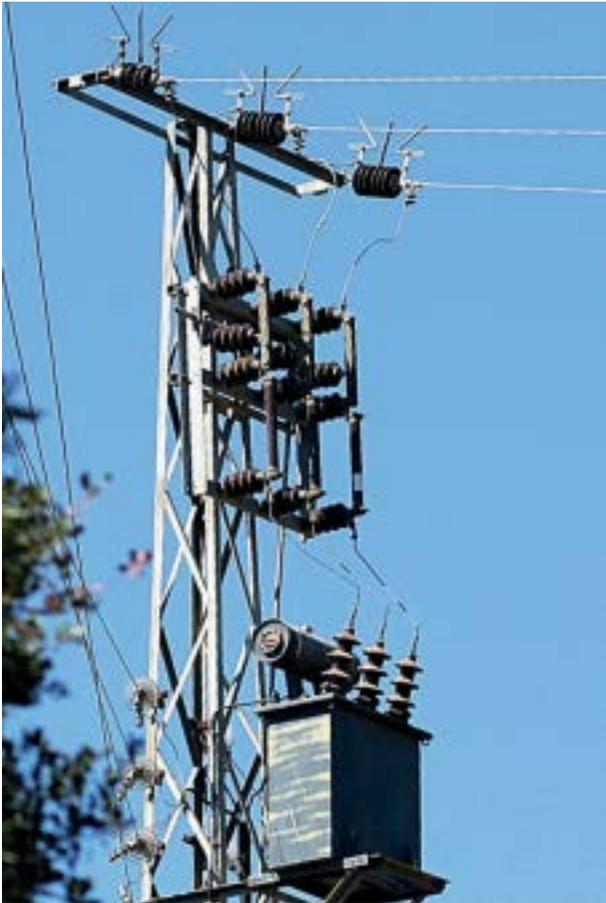
Photo 5. Pylône doté d'un sectionneur sur le poteau et d'un transformateur sur la partie inférieure (Photo © JRG).

Sur les traverses dotées d'isolateurs en chaîne d'ancrage, on peut apercevoir des bretelles assurant la liaison entre les conducteurs situés de part et d'autre de ces chaînes horizontales. De plus, certains pylônes comportent des sectionneurs, c'est-à-dire un ensemble d'interrupteurs et de fusibles qui évitent les surcharges de tension et permettent à la compagnie de couper l'approvisionnement de courant électrique en cas d'avarie ou d'incident. Ces sectionneurs peuvent figurer sur le poteau ou au sommet du pylône. Les pylônes d'extrémité de ligne comportent généralement des transformateurs extérieurs ou CTI (*Centro Transformador de Intemperie*, centre de transformation extérieur), qui transfèrent l'énergie du pylône vers le lieu d'utilisation (Photo 5).

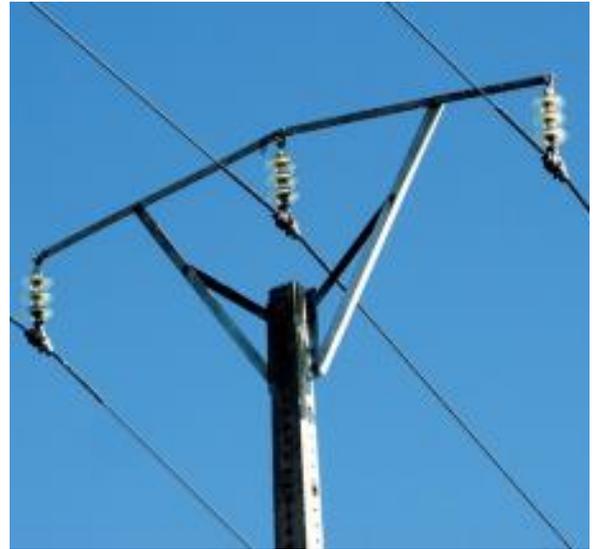
Photo 6. Traverse en forme de voûte (Photo © JRG).

Les types de traverses les plus courants dans le sud de l'Espagne sont les traverses en forme de voûte (Photo 6), en forme de croix (Photo 7), horizontales (Photo 8) ou en quinconce (Photo 9).

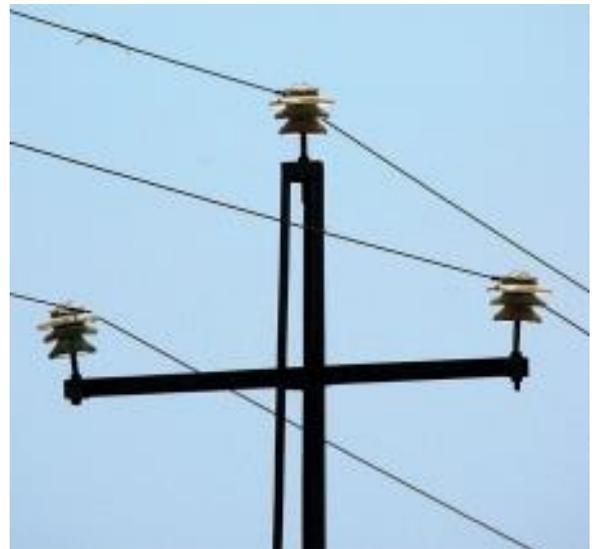
Photo 7. Traverse en forme de croix (Photo © JRG).

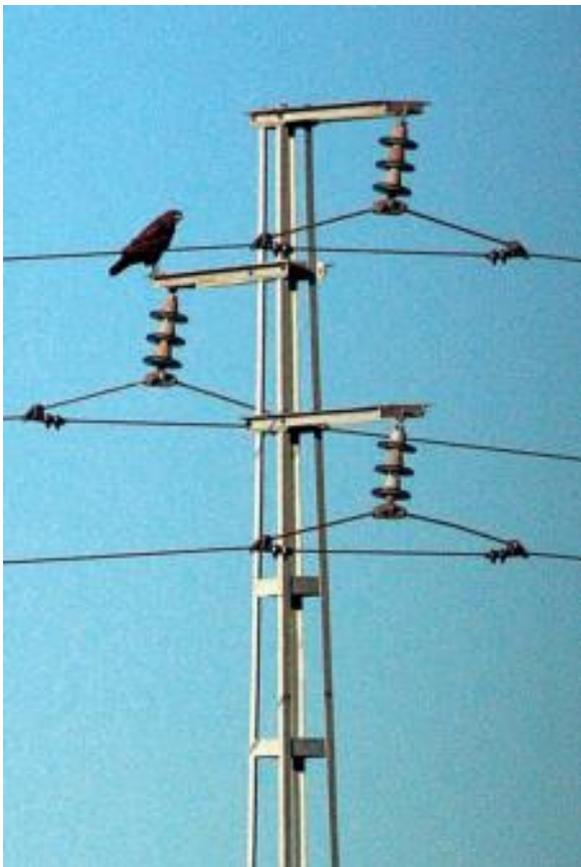
Photo 9. Traverse en quinconce (Photo © JRG).

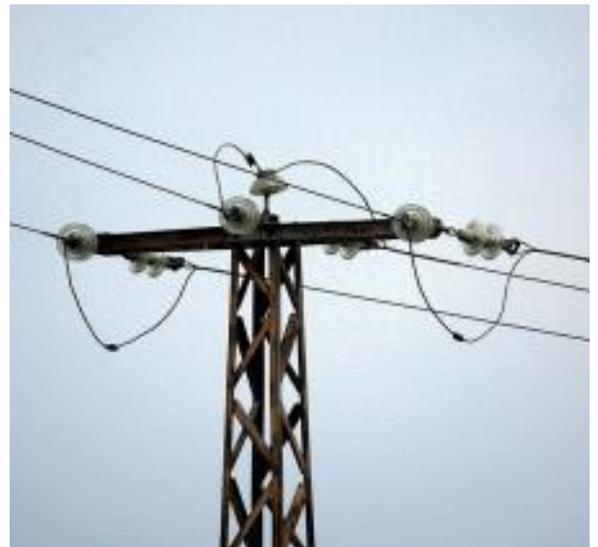
Photo 8. Traverse horizontale (Photo © JRG).

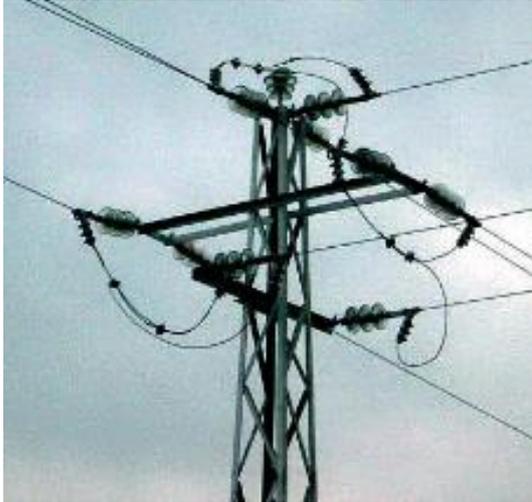
Photo 10. Pylône de dérivation (Photo © JRG).

L'ensemble comprenant le poteau et la traverse constitue le pylône, lequel peut être de deux types : les pylônes conventionnels, qui soutiennent les câbles d'une ligne électrique, et les pylônes de dérivation, qui servent à faire partir de nouveaux embranchements du réseau (Photo 10).

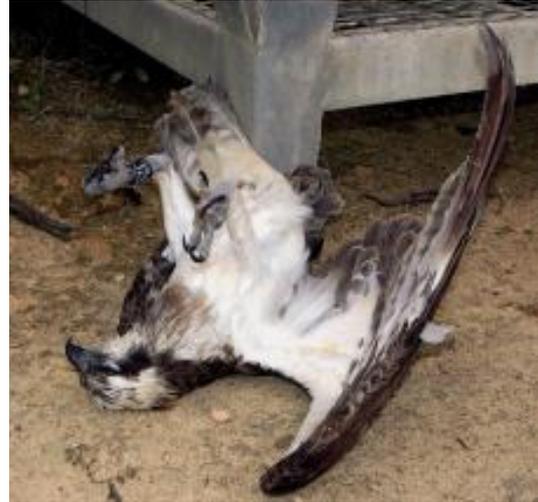
Photo 11. Balbuzard pêcheur électrocuté (Photo © IF).

La décharge électrique se produit quand les oiseaux utilisent les poteaux en tant que perchoir, lieu de repos ou site de nidification. Les espèces de plus grande envergure sont les plus sensibles à ce type d'accident, leur grande taille facilitant le contact (voir encadré à la page suivante). Toutefois, des électrocutions ont également été constatées chez de petits oiseaux comme les passereaux, les petits rapaces nocturnes ou les falconidés, sur des pylônes dotés de sectionneurs au sommet et sur le poteau, ainsi que sur les pylônes dotés de transformateurs sur lesquels les conducteurs ne sont pas isolés. Des cas d'électrocution de petits mammifères comme la genette commune (*Genetta genetta*) ont même été signalés. L'électrocution est mortelle dans la majorité des cas et le cadavre chute puis reste au pied du pylône, à moins d'être emporté par des charognards, des renards et, surtout, des sangliers (Photo 11).

3. Les conséquences des collisions d'oiseaux avec les lignes électriques peuvent aller de la brève déviation de la trajectoire de vol jusqu'à l'amputation d'un membre. Dans de nombreux cas, il s'agit d'un grave traumatisme avec des signes visibles de fractures et d'hémorragies externes et internes. Compte tenu de la force d'inertie suite au choc et du fait que l'oiseau peut ne pas mourir immédiatement, il est rare mais pas impossible de retrouver des oiseaux victimes d'accidents juste en dessous des câbles de la ligne électrique (Photo 11).

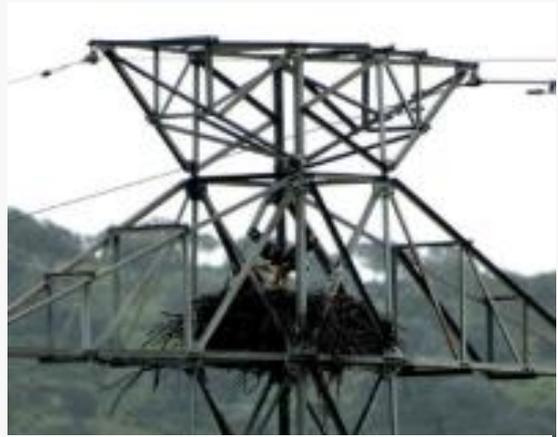
Photo 41. Nid d'aigle de Bonelli sur un pylône de ligne de transport électrique (Photo © JB).

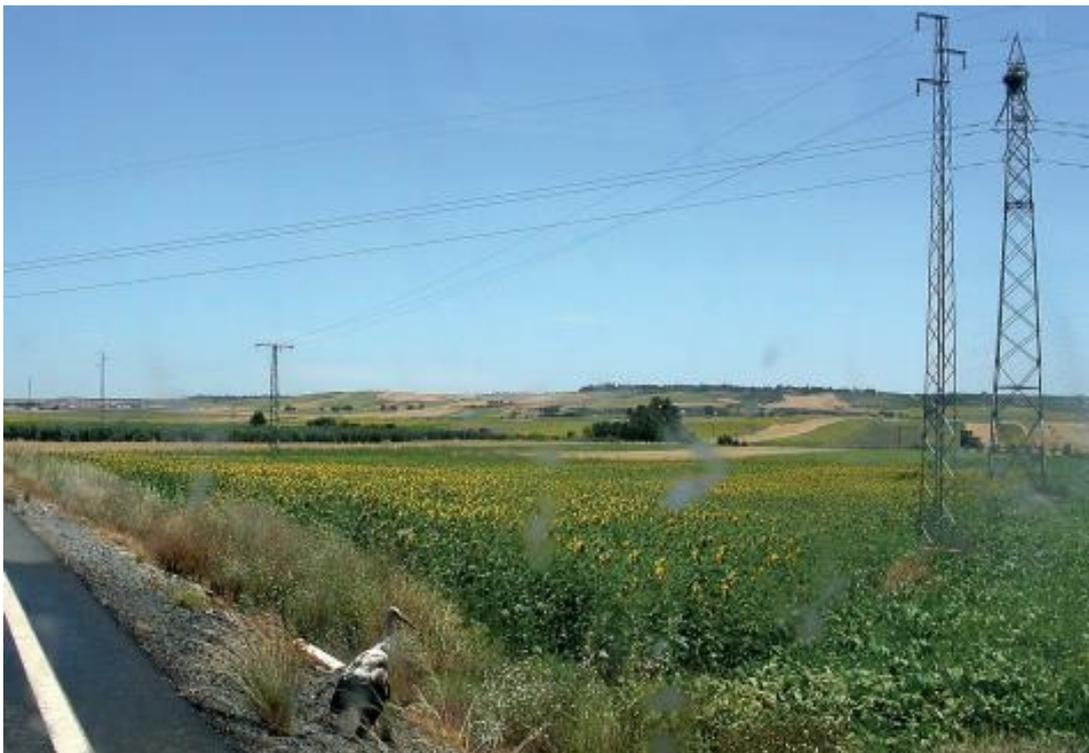
Photo 12. Cigogne blanche avec une aile cassée suite à une collision avec les lignes électriques figurant sur cette photo, dans la campagne de la province de Huelva (Photo © IF).

Les autres types d'accidents sont les collisions contre les câbles, qui se produisent sur tous les types de lignes électriques mais plus fréquemment contre les câbles de terre des lignes à moyenne et haute tension ou de transport. Lorsque la visibilité est limitée (jours de brouillard ou bien à l'aube ou à la tombée du jour, lorsque les câbles ne sont pas à contre-jour), les oiseaux détectent les câbles conducteurs à une courte distance et, en reprenant de l'altitude pour les éviter, ils entrent en collision avec le câble de terre qui est plus fin et donc quasiment imperceptible dans ces conditions. Pour cette raison, les collisions se produisent généralement dans les zones centrales de la portée, lorsque les oiseaux manquent de repères visuels leur permettant de distinguer les conducteurs. Il convient de souligner que la mortalité par collision est nettement sous-estimée car elle est bien plus difficile à détecter que la mortalité par électrocution. Lors de ces accidents, les oiseaux ne tombent pas sous le câble par inertie suite au choc, et il n'est pas facile de les localiser. De plus, dans de nombreux cas, les oiseaux victimes d'une collision sont blessés et peuvent récupérer temporairement ou bien mourir loin des lignes électriques (Photo 12).

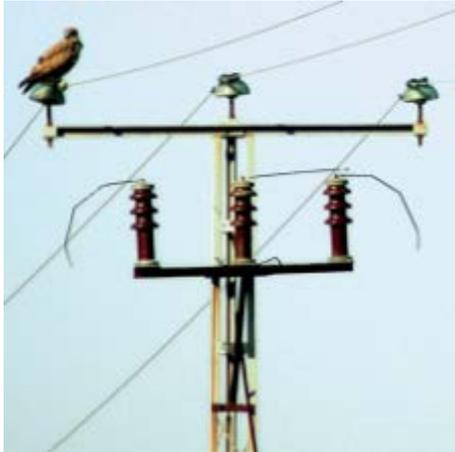
Photo 13. Les rapaces diurnes, comme la buse variable, utilisent généralement les pylônes électriques en tant que perchoir (Photo © JRG).

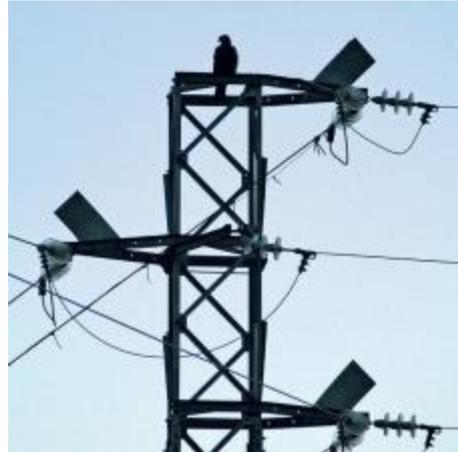
Photo 14. Plaques de dissuasion empêchant les oiseaux de se poser sur les parties dangereuses de la traverse, les conducteurs (Photo © IF).

La principale mesure pour prévenir les électrocutions est l'élimination de tous les éléments conducteurs pouvant entrer en contact avec le corps des oiseaux qui se posent sur les pylônes dangereux. La seule solution définitive est la transformation complète des traverses et des conducteurs dangereux en fonction des conceptions existant sur le marché, ceci au cas par cas et en gardant à l'esprit que la transformation la plus adaptée est le remplacement des traverses et/ou des pylônes métalliques en utilisant des matériaux non conducteurs, comme la fibre de verre et le bois. Néanmoins, ces mesures sont très coûteuses et la solution la plus courante consiste à isoler les conducteurs susceptibles d'entrer en contact avec le corps des oiseaux, à l'aide de matériaux thermorétractables non durables, moins efficaces mais plus économiques. Dans ce cas, il est recommandé d'installer, en plus des travaux d'isolation, des dispositifs « antipose », dissuadant les oiseaux de se poser sur les pylônes les plus dangereux et sur les parties de la traverse présentant un risque élevé, de manière à ce que les oiseaux décident d'utiliser des pylônes moins dangereux à proximité ou bien d'autres parties de la traverse sans risque d'électrocution (Photo 14).

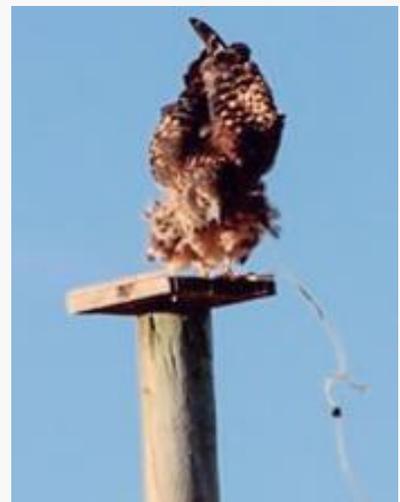
Risque d'électrocution au contact d'excréments (Photo © JD).

En particulier chez les oiseaux de grande taille, les déjections semi-liquides peuvent établir une connexion entre le pylône (où se trouve l'oiseau) et un conducteur ou un isolateur situé plus bas, à une distance apparemment sûre. Ainsi, l'électrocution mortelle se produit par le fruit d'un hasard malencontreux.

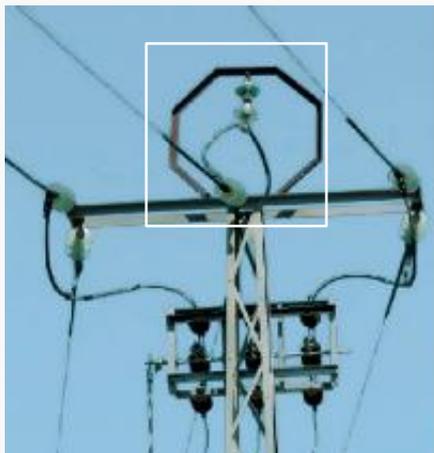
Conception présentant un risque d'électrocution au contact d'excréments (Photo © JD).

- Conception présentant un risque d'électrocution au contact d'excréments ;
- Isolation inefficace car réalisée en utilisant des matériaux peu durables ou en raison d'une mauvaise installation ou de l'absence de maintenance ;
- Présence de transformateurs non isolés ;
- Présence de sectionneurs non isolés ;
- Installation de dispositifs de dissuasion « antipose » trop dangereux ;
- Utilisation de balises anticollision peu efficaces.

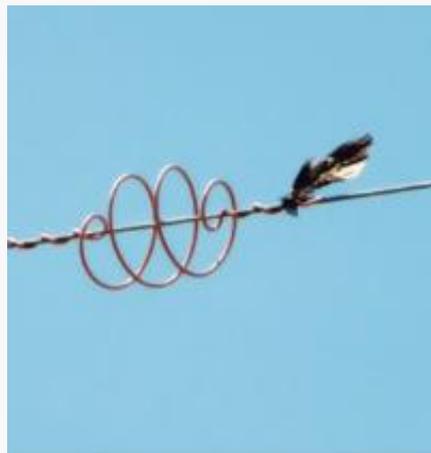
Balises anticollision peu efficaces (Photo © JMM).

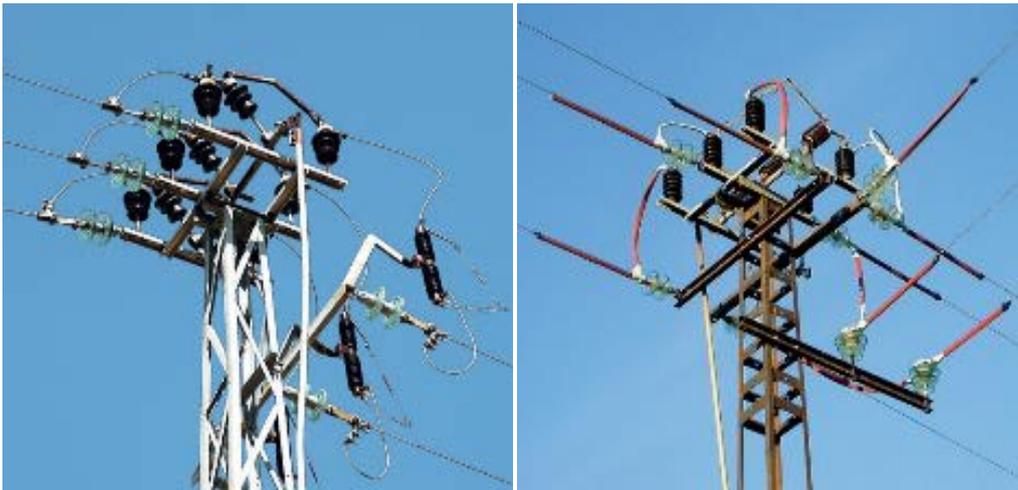
Photos 15 et 16. Pylônes de Type « A » dotés de sectionneurs à l'air libre, positionnés au niveau du sommet ou du poteau, sur les traverses, avec l'isolation recommandée (Photo © JRG).

- **Type « A » : pylônes dotés de sectionneurs à l'air libre, positionnés au niveau du sommet ou du poteau, sur les traverses.** Il existe un risque quasi total de contact, entre les conducteurs et/ou le pylône métallique, pour les oiseaux de n'importe quelle envergure. Il est nécessaire d'isoler tous les conducteurs, jusqu'à une distance de 1,5 m des isolateurs (Photos 15 et 16).

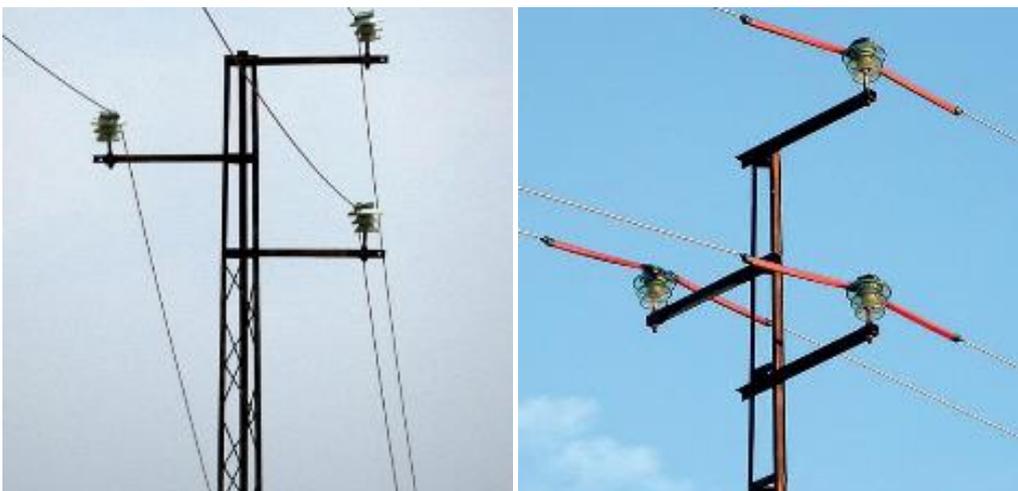
Photos 17 et 18. Pylônes de Type « B » dotés de traverses comportant des isolateurs rigides et avec l'isolation recommandée (Photo © JRG).

- **Type « B » : pylônes avec traverses dotées d'isolateurs rigides.** Il existe un risque quasi total de contact, entre les conducteurs ou bien entre les conducteurs et la traverse métallique, pour les oiseaux de n'importe quelle envergure. Il est nécessaire de remplacer les isolateurs par des isolateurs suspendus ou, à défaut, il faut isoler les conducteurs jusqu'à une distance de 1,5 m de chaque côté de la traverse (Photos 17 et 18).

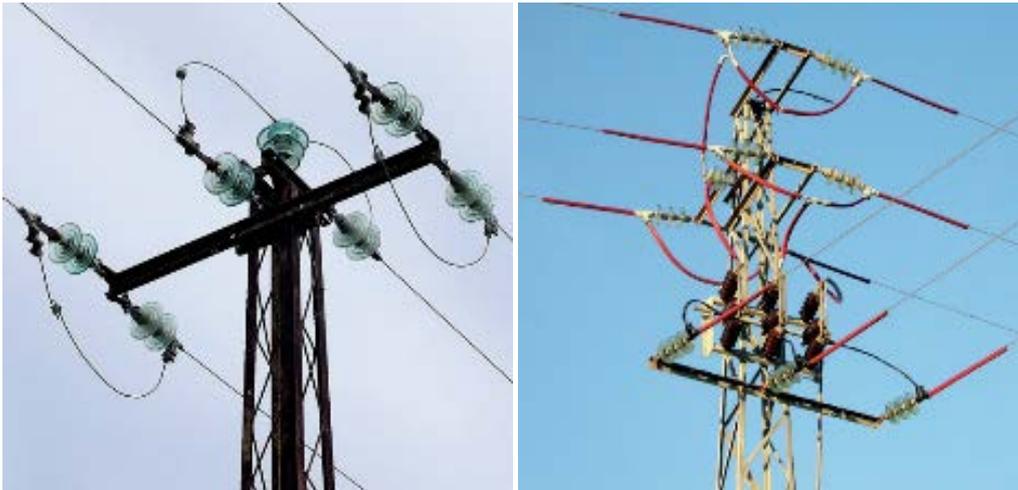
Photos 19 et 20. Pylônes de Type « C » dont les traverses sont dotées de bretelles au-dessus des conducteurs dans tous les cas et lorsque les traverses sont dotées d'isolateurs en chaîne d'ancrage à une distance inférieure à 0,75 m entre les conducteurs de chaque côté de la traverse, et avec l'isolation recommandée (Photo © JRG).

- **Type « C » : pylônes dont les traverses sont dotées de bretelles au-dessus des conducteurs dans tous les cas et lorsque les traverses sont dotées d'isolateurs en chaîne d'ancrage à une distance inférieure à 0,75 m entre les conducteurs de chaque côté de la traverse.** Il existe un risque élevé de contact, entre la bretelle supérieure et la traverse métallique, pour les oiseaux de n'importe quelle envergure, ou bien entre les conducteurs des deux côtés de la traverse, pour les oiseaux de grande envergure. Les bretelles de liaison au-dessus devraient être remplacées par des bretelles de liaison en dessous ou, à défaut, elles devraient être recouvertes d'un matériau isolant, tout comme les conducteurs jusqu'à 1,5 m de chaque côté de la traverse (Photos 19 et 20).

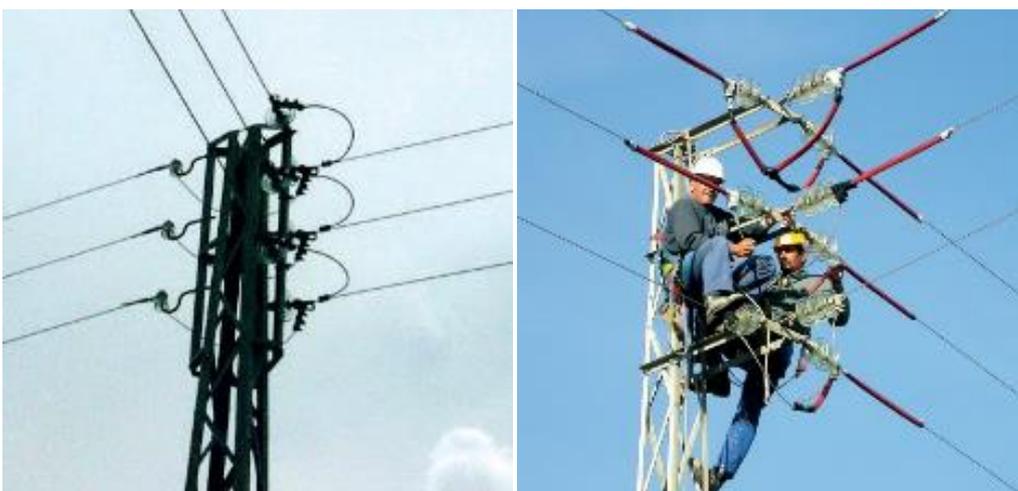
Photos 21 et 22. Pylônes (de dérivation) de Type « D », avec l'isolation recommandée (Photo © JRG).

- **Type « D » : pylônes de dérivation.** Il existe un risque élevé de contact entre les conducteurs et/ou les traverses métalliques en raison de l'enchevêtrement de conducteurs existants, pour les oiseaux de moyenne ou grande envergure. Il est nécessaire de recouvrir tous les conducteurs à l'aide d'un matériau isolant, jusqu'à 1,5 m de la traverse (Photos 21 et 22).

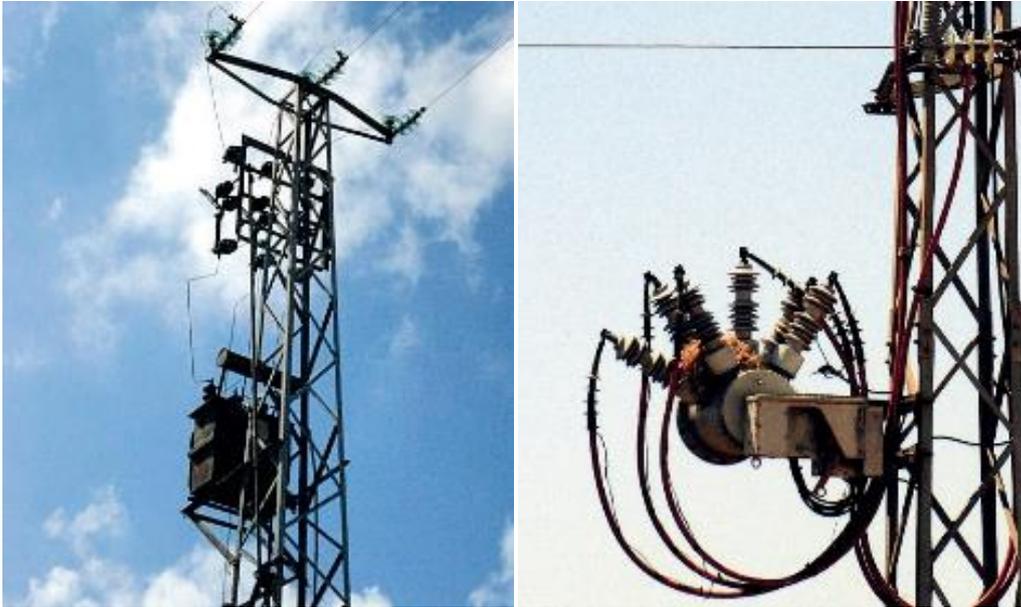
Photos 23 et 24. Pylônes de Type « E » dotés de transformateurs extérieurs et avec l'isolation recommandée, incluant des conducteurs allant de la traverse au transformateur (Photo 23 © JRG et Photo 24 © JMMZ).

- **Type « E » : pylônes dotés de transformateurs extérieurs.** Il existe un risque élevé de contact, entre les conducteurs et/ou le pylône ou le transformateur, pour les oiseaux de n'importe quelle envergure. Il est nécessaire de recouvrir les conducteurs depuis la traverse jusqu'au transformateur à l'aide d'un matériau isolant (Photos 23 et 24).

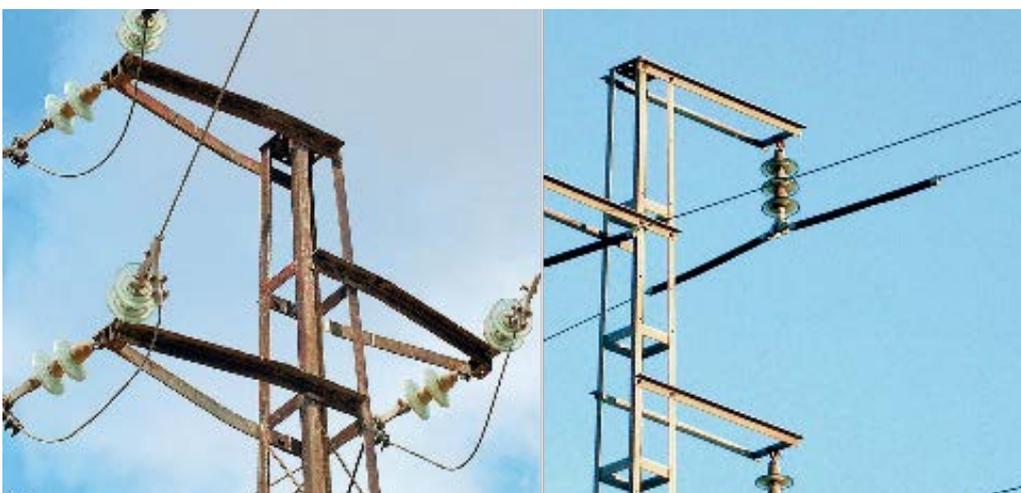
Photos 25 et 26. Pylônes de Type « F » dont les traverses en quinconce sont dotées d'isolateurs suspendus ou en chaîne d'ancrage avec bretelles de liaison en dessous, avec une distance de moins de 1,50 m entre les conducteurs ou la bretelle de liaison de la branche supérieure ou inférieure se trouvant du même côté ; exemple d'isolation recommandée (Photos © JRG).

- **Type « F » : pylônes dont les traverses en quinconce sont dotées d'isolateurs suspendus ou en chaîne d'ancrage avec bretelles de liaison en dessous, avec une distance de moins de 1,50 m entre les conducteurs ou la bretelle de liaison de la branche supérieure ou inférieure se trouvant du même côté.** Il existe un risque élevé de contact, entre le conducteur de la branche supérieure et/ou le pylône métallique, quand un oiseau de moyenne ou grande envergure se pose ou prend son envol depuis la branche inférieure. Par mesure de précaution, il faudrait augmenter la distance entre la branche inférieure et le conducteur ou la bretelle de la branche supérieure, jusqu'à une distance dépassant 1,5 m ou, à défaut, il faudrait isoler la bretelle et/ou les conducteurs de la branche supérieure jusqu'à 1,5 m de chaque côté de la traverse (Photos 25 et 26).

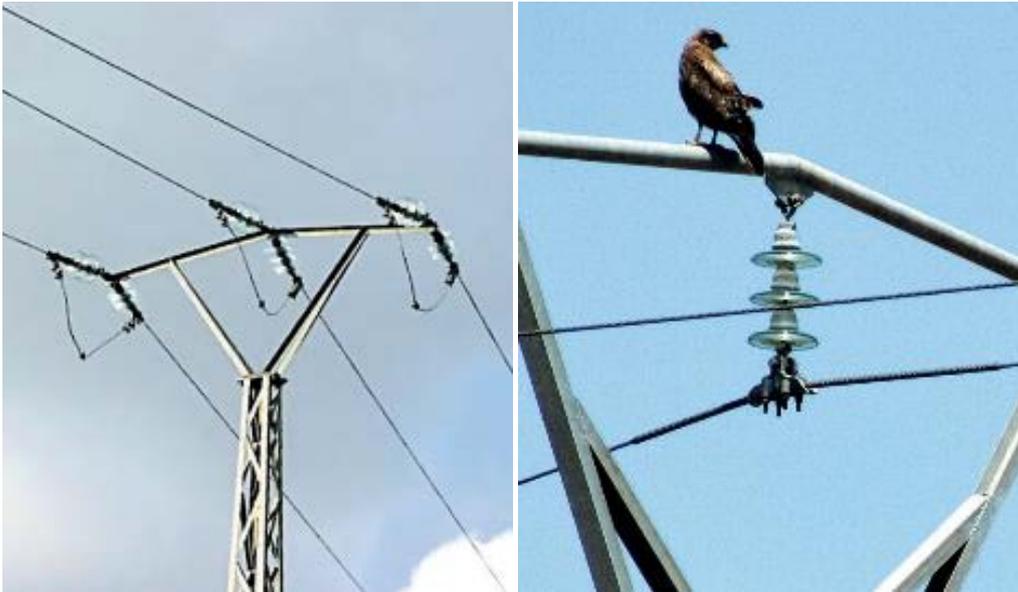
Photos 27 et 28. Pylônes de Type « G » dont les traverses en forme de voûte sont dotées d'isolateurs suspendus ou en chaîne d'ancrage avec bretelles de liaison en dessous, à une distance de moins de 0,88 m entre le sommet inférieur de la voûte et le conducteur ou la bretelle ; exemple d'isolation efficace et recommandée sur le conducteur central (Photo 27 © JRG et Photo 28 © IF).

- **Type « G »** : pylônes dont les traverses en forme de voûte sont dotées d'isolateurs suspendus ou en chaîne d'ancrage avec bretelles de liaison en dessous, à une distance de moins de **0,88 m** entre le sommet inférieur de la voûte et le conducteur ou la bretelle. Il existe un risque élevé de contact entre la bretelle ou le conducteur central et la traverse métallique, lorsque les oiseaux de moyenne ou grande envergure se posent sur le sommet inférieur de la traverse. S'il n'est pas possible de remplacer la traverse, il faut au moins recouvrir d'un matériau isolant la bretelle centrale et/ou les conducteurs jusqu'à une distance de 1,5 m de chaque côté de la traverse (Photos 27 et 28).

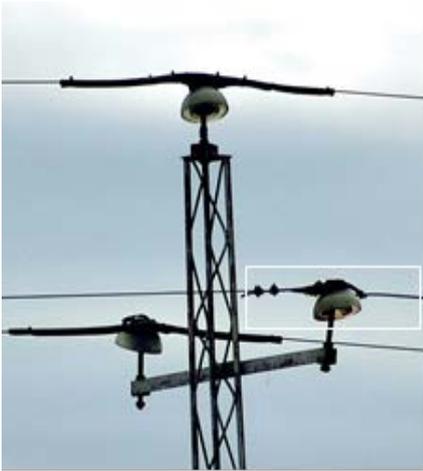
Photo 29. Perte d'efficacité de l'isolation des conducteurs, laquelle se détériore au fil du temps et en raison des intempéries, et finit même par disparaître (Photo © JRG).

À titre d'exemple, certaines rectifications qui avaient été effectuées en utilisant du ruban Oli, il y a 15 ans dans la zone du Parc national de Doñana (sud-ouest de l'Espagne) pour éviter l'électrocution des aigles ibériques, sont en train d'être contrôlées car ce ruban isolant s'est détérioré ou a disparu (Photos 29, 30, 31, 32 et 33).

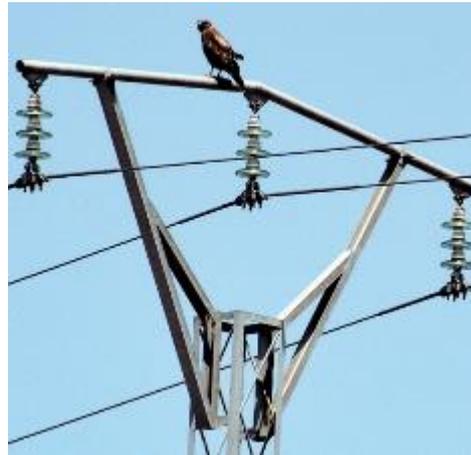
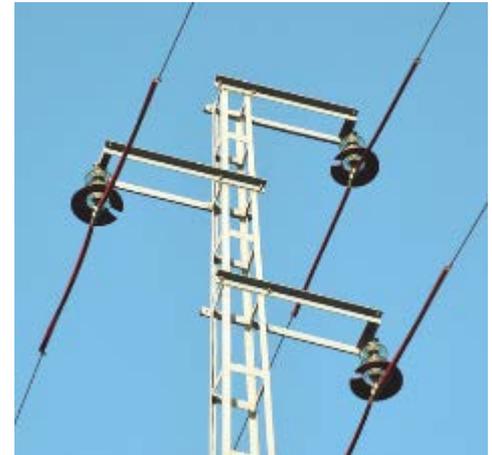
Photos 30 et 31. L'isolation des conducteurs latéraux situés sur les pylônes dotés de traverses en forme de voûte et d'isolateurs suspendus (à gauche), et des conducteurs situés sur les branches intermédiaire et inférieure des pylônes dotés de traverses en quinconce et d'isolateurs suspendus constituent un gaspillage des ressources économiques car il n'y a pas de risque de contact entre les conducteurs et les oiseaux qui y sont perchés (Photo 30 © IF et Photo 31 © JRG).

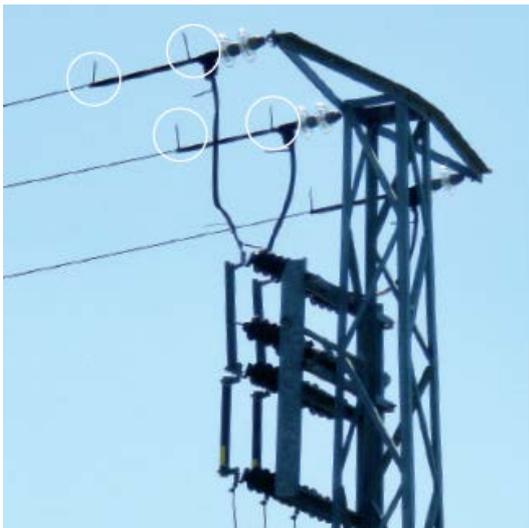
Photo 32. Si le matériau isolant est mal posé, les oiseaux perchés sur la traverse isolée peuvent se mettre à picorer les parties qui dépassent (visibles sur la photo), jusqu'à déchirer et réduire en miettes ce matériau, provoquant une électrocution quasi systématique (© IF).

De la même manière, si le matériau isolant est mal posé, les oiseaux perchés sur la traverse isolée peuvent se mettre à picorer les parties qui dépassent, jusqu'à déchirer et réduire en miettes ce matériau, provoquant une électrocution quasi systématique. Ce phénomène se produit le plus souvent sur les conducteurs isolés avec du ruban adhésif de type « Cinta Oli », utilisé comme isolant mais dont la durabilité est très courte.

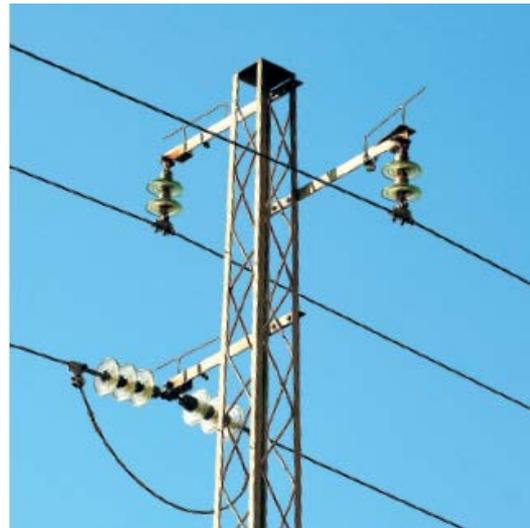
Photo 33. Parfois, la modification des traverses augmente le risque d'électrocution. Sur cette image, le perchoir situé sur la branche intermédiaire de la traverse en quinconce facilite le contact entre l'oiseau perché et les conducteurs de la branche supérieure. De plus, les perchoirs situés sur les branches supérieure et inférieure sont un non-sens puisqu'ils se trouvent sur des parties non dangereuses du pylône (© JRG).

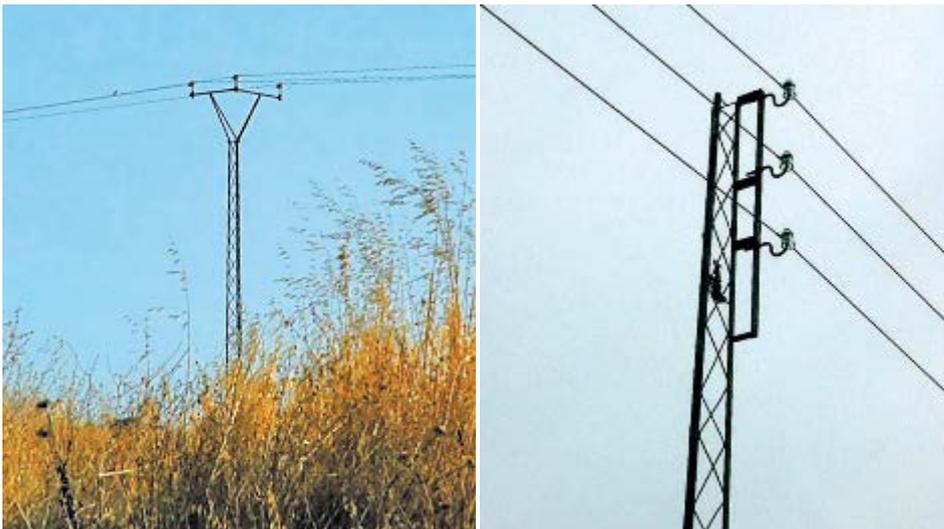
Photos 34 et 35. Les lignes dotées de conducteurs situés sur un seul plan horizontal (à gauche) présentent un risque de collision avec les oiseaux inférieur à celui des lignes aux conducteurs situés sur trois plans ou plus (à droite) (Photo © JRG).

Dans le cas des collisions, toutes les lignes électriques sont en principe potentiellement dangereuses mais quelques-unes le sont tout particulièrement. L'élément le plus néfaste est le câble de terre des lignes de transport, car il est moins visible et son diamètre est plus petit. À cet égard, les lignes situées dans des zones arborées relativement denses ou entre des collines pouvant cacher les pylônes qui serviraient de référence visuelle, ainsi que les lignes sur lesquelles les câbles ne contrastent pas avec le ciel ou l'arrière-plan du paysage environnant, enregistrent un plus grand nombre de collisions. De même, le risque est également plus élevé sur les lignes dont les câbles sont disposés sur plus d'un plan horizontal ; ainsi, les lignes dotées de traverses horizontales (1 plan) présentent un risque inférieur à celles dont la traverse est en quinconce (3 plans, par exemple) (Photos 34 et 35).

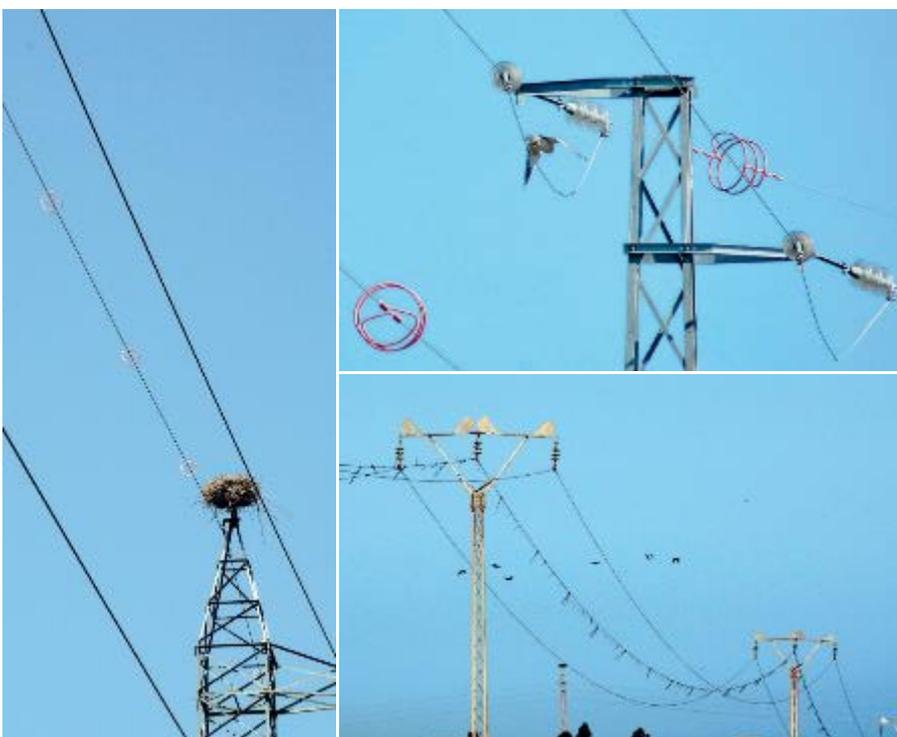
Photos 36, 37 et 38. Les balises anticollision reliées au conducteur et les unes aux autres (photo en bas à droite) sont beaucoup moins efficaces que les balises en forme de spirale, appelées « queues de cochon » (à gauche et en haut à droite) (Photos 36 et 37 © JMMZ ; Photo 38 © JRG).

Comme il s'agit en général de mesures irréalisables d'un point de vue économique, il est courant de procéder à la signalisation des tronçons jugés à risque en utilisant des balises indépendantes les unes des autres, servant de « dérouters de vol d'oiseaux ». La distance entre les balises ne doit pas dépasser 7 m. Dans le cas des lignes dotées de conducteurs sur différents plans, les balises doivent être posées en alternance sur chaque plan. Les balises reliées au conducteur et les unes aux autres sont moins efficaces car si une balise se casse, il se produit une perte d'efficacité sur toutes les autres balises. À l'heure actuelle, la mesure la plus recommandée est l'utilisation de balises en forme de spirale (« queues de cochon ») ou des « X » en néoprène mesurant 30-35 cm, l'efficacité et la durabilité de ces deux solutions ayant été éprouvées.

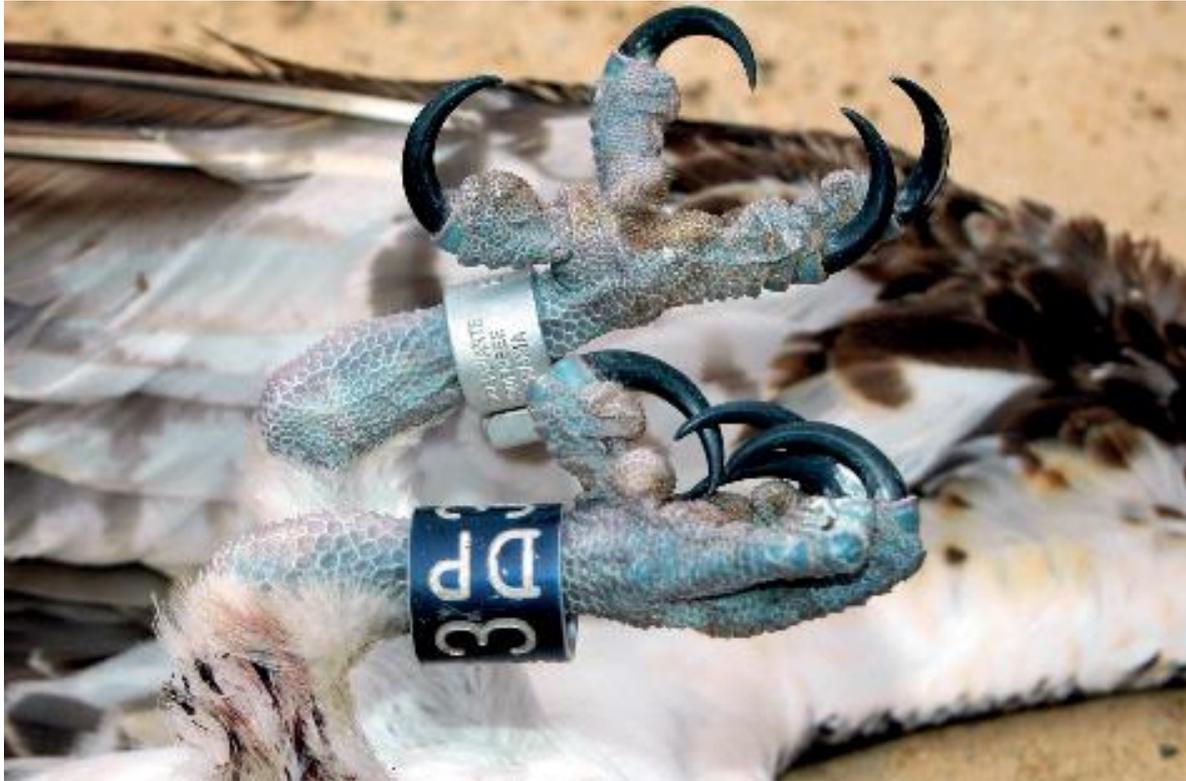
Photo 39. Les oiseaux électrocutés présentent de graves brûlures aux points de contact et les serres/doigts de leurs pattes sont repliés sur eux-mêmes, par contraction des muscles du corps, due à l'électrocution. Cette image montre les pattes roussies d'un balbuzard pêcheur électrocuté (Photo © IF).

2. Les oiseaux sont électrocutés lorsqu'ils touchent soit deux conducteurs soit un conducteur et un élément métallique de la traverse, entraînant un court-circuit et le passage de l'électricité à travers le corps de l'animal. Dans ce cas, les oiseaux présenteront des symptômes bien définis : graves brûlures aux points de contact (bien qu'elles puissent être cachées par le plumage) ; plumes roussies et décolorées au point de contact ; serres/doigts des pattes repliés sur eux-mêmes, par contraction des muscles du corps, due à l'électrocution ; hémorragies sous-cutanées visibles sous les points de contact avec les conducteurs (Photo 39).
