Les lignes électriques dangereuses pour les oiseaux

Guide d'identification des rectifications défectueuses

Guide d'identification des rectifications défailtantes

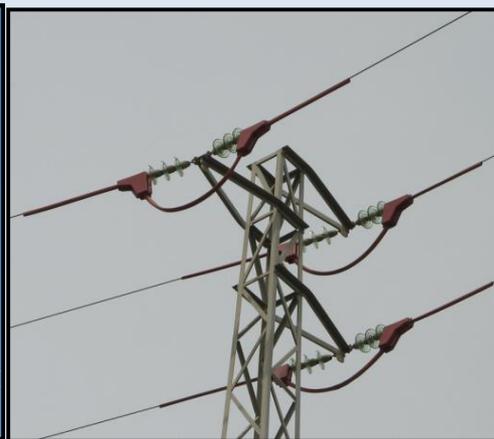
À droite : pylône doté d'un système d'isolation similaire qui, cette fois, a été installé correctement et ne présente aucune déféctuosité.

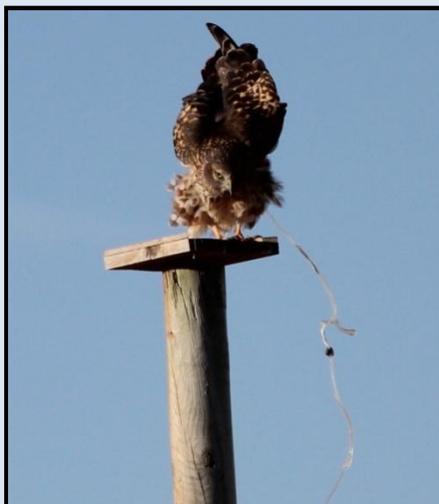
À gauche : busard en train de déféquer. Nous pouvons observer parfaitement la forme et la longueur que peuvent avoir les déjections de rapaces de moyenne ou grande taille (voir Encadré 1 pour des explications plus détaillées).

- *En particulier chez les oiseaux de grande taille, les déjections semi-liquides peuvent établir une connexion entre le pylône (où se trouve l'oiseau) et un conducteur ou un isolateur situé plus bas, à une distance apparemment sûre. Ainsi, l'électrocution mortelle se produit par le fruit d'un hasard malencontreux. L'électrocution a lieu lorsque l'oiseau est perché sur un pylône métallique et que l'extrémité de la déjection atteint un conducteur avant que l'oiseau n'ait terminé. De plus, ceci entraîne des coupures de courant notamment lorsque des électrocutions se produisent par accumulation d'excréments sur les conducteurs.*

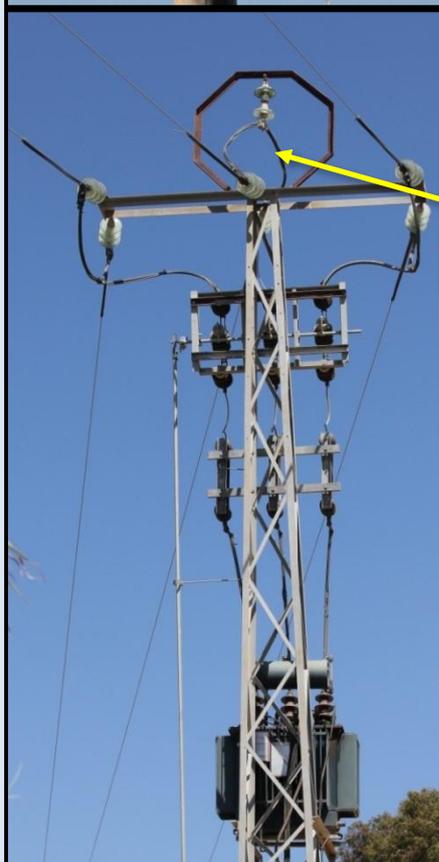
C) Isolants installés sans tenir compte du risque d'électrocution au contact de déjections.

À gauche et en haut : pylône sur lequel les conducteurs latéraux sont isolés mais pas la bretelle métallique située juste en dessous du support. Plusieurs rapaces et corvidés sont morts à proximité de ce poteau, ce qui ne semble pas être arrivé par hasard mais à cause de cette défaillance.

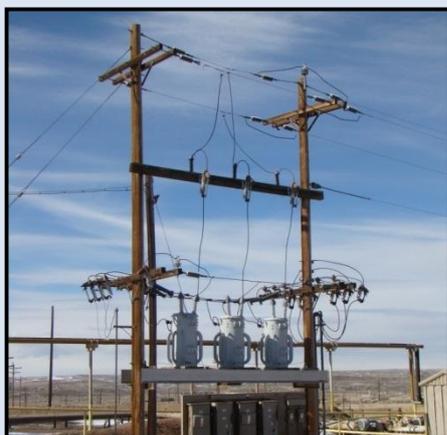
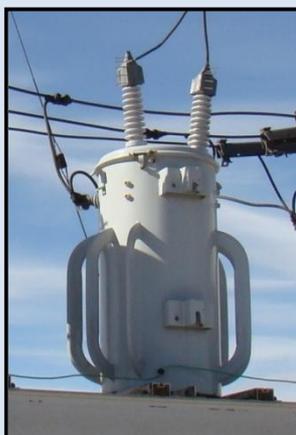
À gauche : exemple de transformateurs dont les éléments conducteurs sont entièrement couverts et qui ne laissent aucun élément métallique à l'air libre.

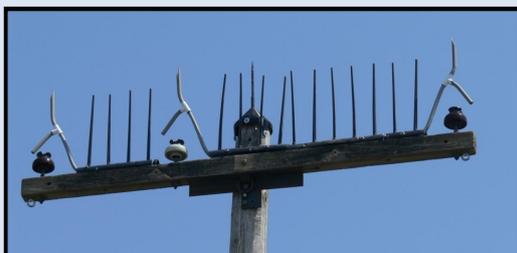
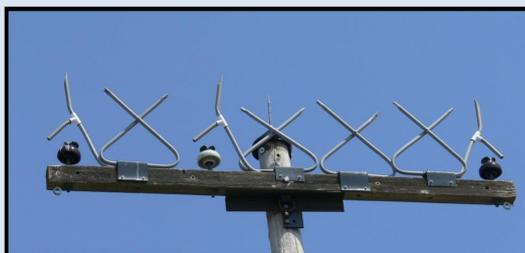
En haut : pour prévenir ces risques, il faut que les dispositifs de dissuasion ne soient pas métalliques (images de modèles utilisés dans l'UE).

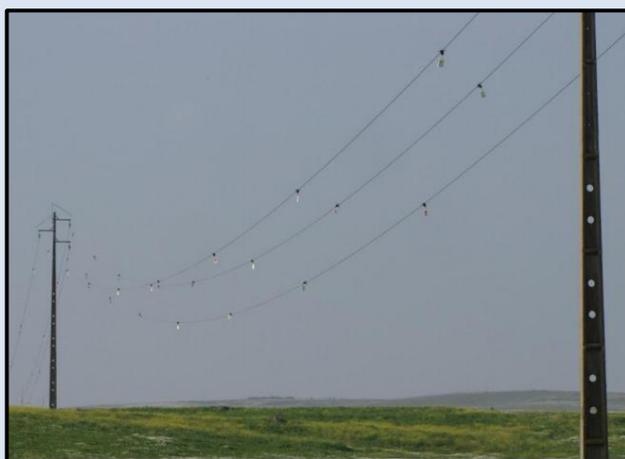
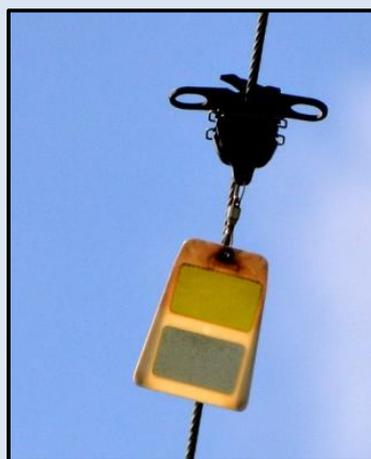
En haut : les éléments anticollision actuellement jugés les plus sûrs ont une conception dotée d'éléments réfléchissants que le vent fait bouger.
